# Byggskivor med barnsjukdomar

## DET VI VET OM MgO-SKIVOR IDAG

Husbyggaren nr 3, 2016 rapporterade om kinesiska magnesiumoxidskivor som orsakade byggskandal i Danmark. Nu har det kommit en SBUF-rapport där LTH granskat några av MgO-skivorna på den svenska marknaden. Anders Sjöberg, en av författarna av SBUF-rapporten, ger i denna artikel en bakgrund och går igenom litteraturen samt beskriver egna observationer i fält.

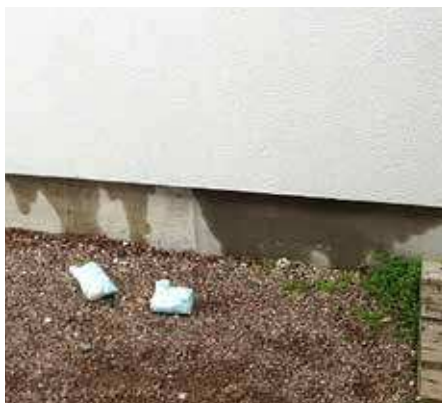
Bild 1: Väska från MOC-skivor har runnit ut genom luftspaltens öppning och missfärgat husets sockel.

Vattnet som sugits in i sockeln avdunstar och lämnar eventuellt en missfärgning som orsakas av salter och andra ämnen som lakats ur MgO-skivan. Vid någon fasad har öppning i nederkant av luftspalten varit utformad så att vätskan droppade ner på marken utanför sockeln och lämnade då en mörk missfärgning som sedan blev till en glansig hinna på markstenen när vätskan avdunstat (Bild 1).

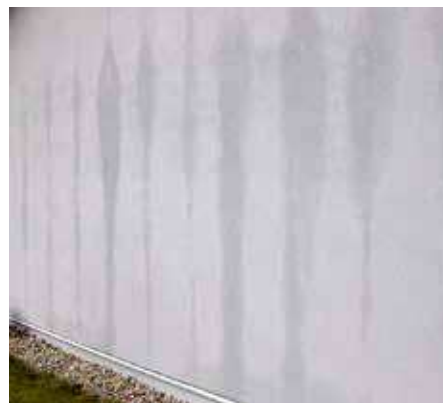
Bild 2: Putsad fasad med missfärgningar vid vertikal träläkt i luftspalten. Träläkten har sugit upp vätska från MOC-skivan samt fuktat upp och missfärgat putsbäranen.

Fasaden på bild 2 har långa missfärgade områden som är bredast på ungefär 2,5 meters höjd. Det visade sig att MOC-skivan i detta objekt även exponerades mot kallvinden, på insidan av fasadens gavelspetsar. MOC-skivorna delikvescerade på grund av fukt från luften på kallvinden och vätskan rann ner och fuktade upp hammarbandet. Sannolikt har det uppfuktade hammarbandet på insidan av MOC-skivan bidragit till att träreglarna i luftspalten på utsidan av MOC-skivan var fuktigast ca 2,5 meter upp på fasaden. Det är även på den höjden som de vertikala områdena med mörk missfärgning är som bredast på bilden.

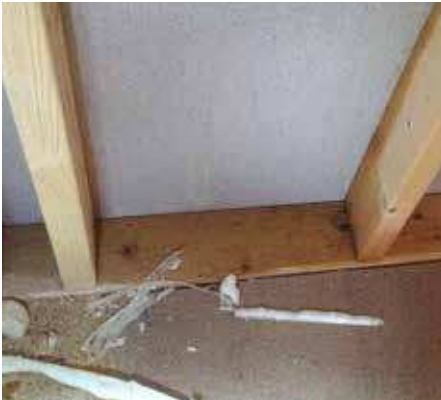
Bild 3: Väska från MOC-skivan har fuktat upp träregelstommen.

Vätskan sugts endast in några enstaka mm, vinkelrätt mot träets fiber, i träreglar. Sannolikt går det att hyvla eller kolsyreblästra bort tillräckligt mycket av missfärgningen från större delen av trästommen. Vid kvistar, skarvar och spik-/skruvhål kan inträngningen lokalt vara större. Försöken på LTH visade även att insugningen i ändträet kan vara ca 20-30 mm (Bild 3+4).

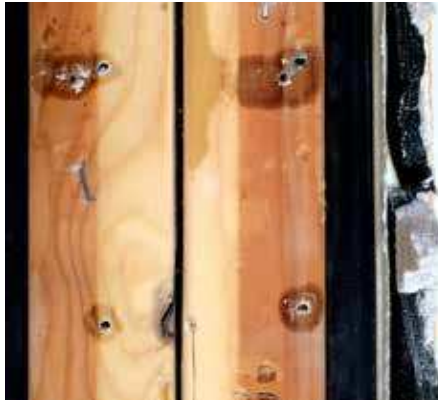
Bild 4: Träregelstomme som fuktats upp lokalt vid skruvhål till infästning av MOC-skiva.

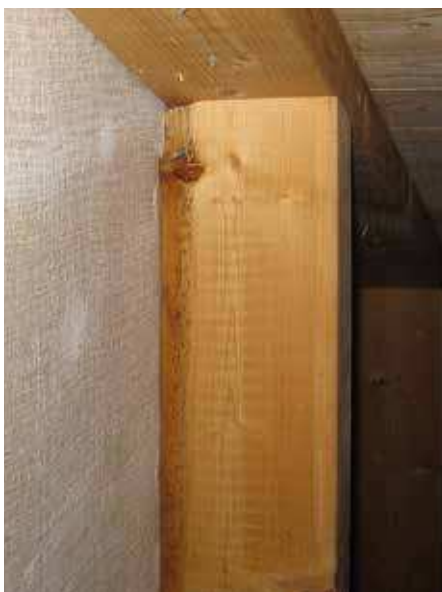
Det har förekommit synlig mikrobiell påväxt på träreglarna i några objekt, ofta i form av svarta prickar inom ett begränsat område på träregelstommen. Prickar finns i anslutning till gränsen av den mörka missfärgning på träreglar. Ofta uppkommer de synliga prickarna utanför den mörka missfärgningen, eller som på bild 5, i kanten av missfärgningen där fuktnivån och eventuell saltkoncentration kan antas vara något lägre än den är närmare MOC-skivan.

Det är inte i detalj utrett hur orsakssamband ser ut för denna påväxt, men mycket talar för att påväxten som syns på bilden uppkommer som en följd av att träregeln fuktats upp av vätskan från MOC-skivan. Vid uppsugning av vätska från MOC-skiva kan det skapas en fuktgradient som inom ett litet område på träregeln uppfyller precis de förutsättningar som krävs för att synlig mikrobiell påväxt skall uppkomma. Se prickarna på bilden.

Bild 5: Svarta prickar av mikrobiell påväxt på träregelstomme i kontakt med MOC-skiva.

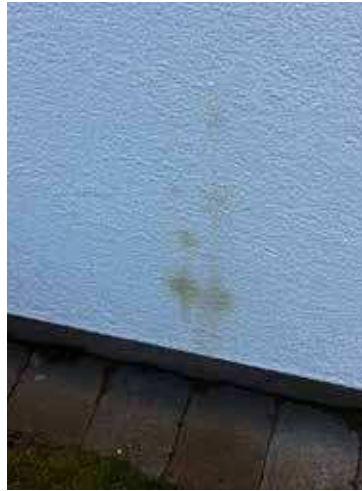
Bild 6: Brun missfärgning av korrosionsprodukter från infästningsskruvar, med lågt korrosionsskydd, i kontakt med fuktig eller blöt MgO-skiva.

Bruna fläckar kan uppstå längst ner på fasaden, och sprida sig med tiden. De bruna missfärgningarna uppkommer ofta vid MOC-skivans skarvar, i ett mönster som överensstämmer med infästningsskruvarna för fasadskivan/putsbäraren. Bild 6.

Missfärgningen uppstår till följd av att det bildas en brunaktig korrosionsprodukt som täcker skruvarna och transporteras, sprids, ut genom ytputsen till fasadytan. Denna missfärgning kan uppstå då skruvarna som putsbäraren är infäst med är

Sammantaget är den bruna missfärgningen en oxidationsprodukt som uppstår i kontakt mellan vissa typer av rostfritt stål samt MOC-skivor som är fuktiga eller blöta (Bild 6+7).

Rostfritt stål av kvalitet A2 och A4 kan användas som infästningar vid MOC-skivor utan att påverkas av vätskan enligt Rode m.fl. (2017). I rapporten anges även att reparationerna av fasaderna i Danmark beräknas kosta 2 miljarder DKK. En stor del av detta är besiktningar av infästningar och byta av de med förkortad livslängd. Även detta problem verkar vara som störst vid så kallade designfasader, där en dekorativ fasadbeklädnad hängts som en regnkappa

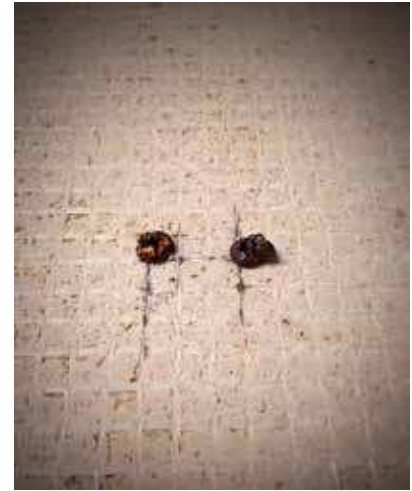
Bild 7: Korrosionsprodukter som bildats på rostfria skruvar i MOC-skiva i klimatbox med 95 % RF.

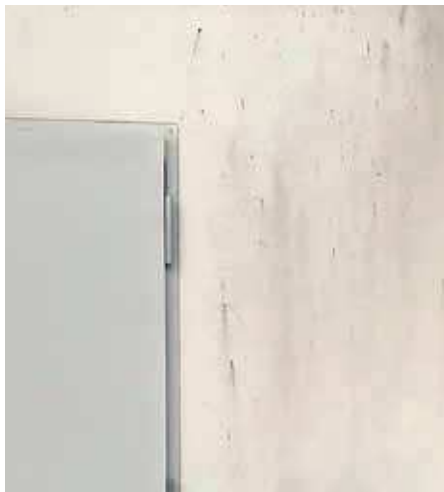
Det kan ske mikrobiell påväxt i träspån i MOC-skivor. Om MOC-skivor felaktigt används som putsbärare kan mikrobiell substans spridas ut och missfärga fasaden. MOC-skivor tillsätts träfiber för att öka flexibilitet, på motsvarande sätt som i cementfiberskivor. Skillnaden är att MOC-skivor har ett relativt lågt pH-värde där vissa mikroorganismer gärna växer, till skillnad från cementfiberskivor där pH-värdet är högt och hämmar mikrobiell påväxt.

Bild 8: Putsad fasad med missfärgning av mikrobiell påväxt hos träfraktioner i MOC-skivan som felaktigt använts som putsbärare.

Det är inte lämpliga att putsa direkt på MOC-skivor. När MOC-skivor används som vindsyddskivor och sandwich-element bör de alltid förses med en kapillärbrytande och dränerande fasad, gärna ventilerad fasad. Denna utgör på ett effektivt skydd som en slags regnkappa för att minska klimatbelastningen på den yttre MOC-skivan. En annan källa till mikrobiella missfärgning

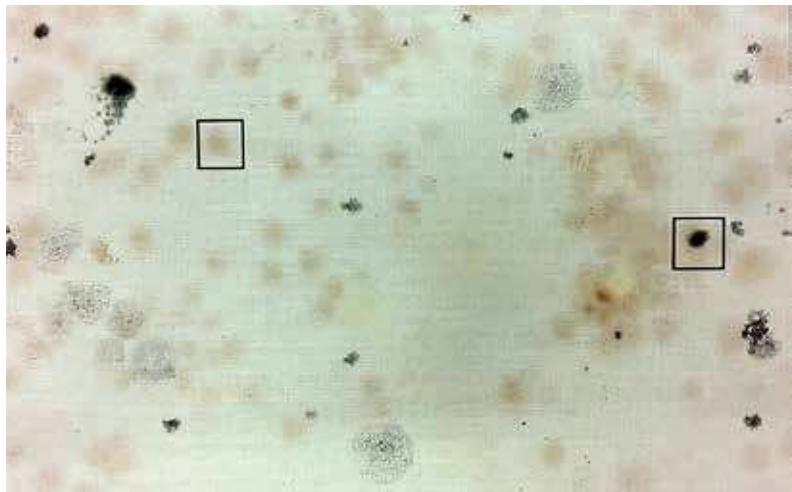
De billigaste skivorna innehåller ofta en oregelbunden mängd av stora träfraktioner som under långvarig hög fuktbelastning kan orsaka synlig mikrobiell påväxt. Bild 9 visar påväxt på en MOC-skiva som exponerats för 100% RF och 20°C i ett år, mögelsorterna *Trichotecium roseum* och *Cladosporium sp.* identifierades enligt Åhs & Sjöberg (2017).

Bild 9: Mikrobiell påväxt på MOC-skiva efter 1 år i 100% RF och 20°C.
