Byggskivor med barnsjukdomar

DET VI VET OM MgO-SKIVOR IDAG

Husbyggaren nr 3, 2016 rapporterade om kinesiska magnesiumoxidskivor som orsakade byggskandal i Danmark. Nu har det kommit en SBUF-rapport där LTH granskat några av MgO-skivorna på den svenska marknaden. Anders Sjöberg, en av författarna av SBUF-rapporten, ger i denna artikel en bakgrund och går igenom litteraturen samt beskriver egna observationer i fält.

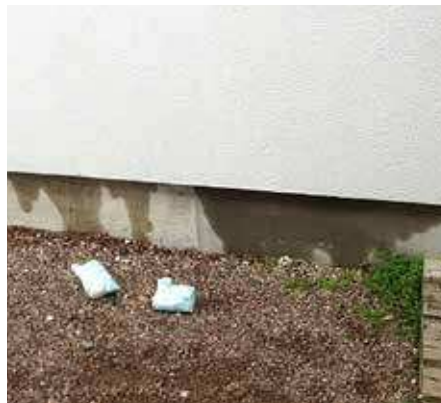
Bild 1: Väska från MOC-skivor har runnit ut genom luftspaltens öppning och missfärgat husets sockel.

Vattnet som sugits in i sockeln avdunstar och lämnar eventuellt en missfärgning som orsakas av salter och andra ämnen som lakats ur MgO-skivan. Vid någon fasad har öppning i nederkant av luftspalten varit utformad så att vätskan droppade ner på marken utanför sockeln och lämnade då en mörk missfärgning som sedan blev till en glansig hinna på markstenen när vätskan avdunstat (Bild 1).

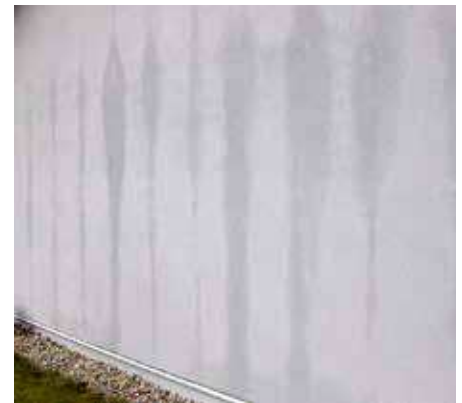
Bild 2: Putsad fasad med missfärgningar vid vertikal träläkt i luftspalten. Träläkten har sugit upp vätska från MOC-skivan samt fuktat upp och missfärgat putsbäranen.

Fasaden på bild 2 har långa missfärgade områden som är bredast på ungefär 2,5 meters höjd. Det visade sig att MOC-skivan i detta objekt även exponerades mot kallvinden, på insidan av fasadens gavelspetsar. MOC-skivorna delikvescerade på grund av fukt från luften på kallvinden och vätskan rann ner och fuktade upp hammarbandet. Sannolikt har det uppfuktade hammarbandet på insidan av MOC-skivan bidragit till att träreglarna i luftspalten på utsidan av MOC-skivan var fuktigast ca 2,5 meter upp på fasaden. Det är även på den höjden som de vertikala områdena med mörk missfärgning är som bredast på bilden.

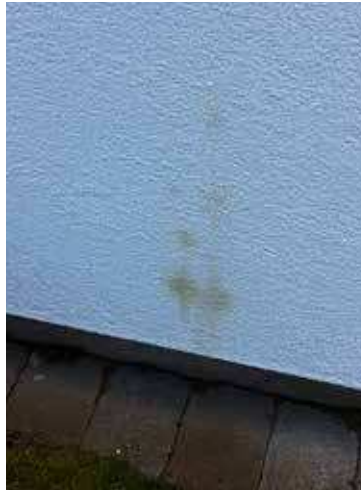
Bild 6: Brun missfärgning av korrosionsprodukter från infästningsskruvar, med lågt korrosionsskydd, i kontakt med fuktig eller blöt MgO-skiva.

Bruna fläckar kan uppstå längst ner på fasaden, och sprida sig med tiden. De bruna missfärgningarna uppkommer ofta vid MOC-skivans skarvar, i ett mönster som överensstämmer med infästningsskruvarna för fasadskivan/putsbäraren. Bild 6.

Missfärgningen uppstår till följd av att det bildas en brunaktig korrosionsprodukt som täcker skruvarna och transporteras, sprids, ut genom ytputs till fasadytan. Denna missfärgning kan uppstå då skruvarna som putsbäraren är infäst med är

Sammantaget är den bruna missfärgningen en oxidationsprodukt som uppstår i kontakt mellan vissa typer av rostfritt stål samt MOC-skivor som är fuktiga eller blöta (Bild 6+7).

Rostfritt stål av kvalitet A2 och A4 kan användas som infästningar vid MOC-skivor utan att påverkas av vätskan enligt Rode m.fl. (2017). I rapporten anges även att reparationerna av fasaderna i Danmark beräknas kosta 2 miljarder DKK. En stor del av detta är besiktningar av infästningar och byta av de med förkortad livslängd. Även detta problem verkar vara som störst vid så kallade designfasader, där en dekorativ fasadbeklädnad hängts som en regnkappa

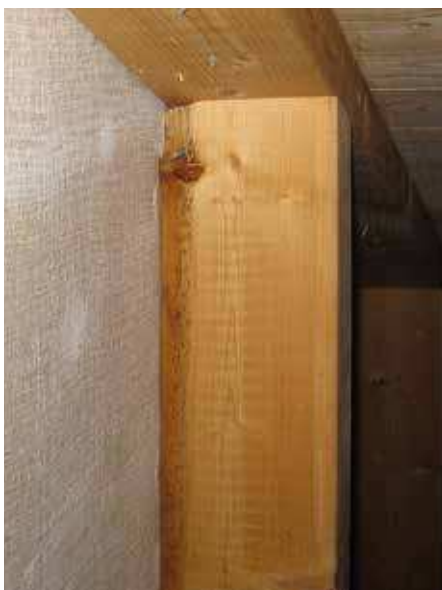
Det har förekommit synlig mikrobiell påväxt på träreglarna i några objekt, ofta i form av svarta prickar inom ett begränsat område på träregelstommen. Prickar finns i anslutning till gränsen av den mörka missfärgning på träreglar. Ofta uppkommer de synliga prickarna utanför den mörka missfärgningen, eller som på bild 5, i kanten av missfärgningen där fuktnivån och eventuell saltkoncentration kan antas vara något lägre än den är närmare MOC-skivan.

Det är inte i detalj utrett hur orsakssamband ser ut för denna påväxt, men mycket talar för att påväxten som syns på bilden uppkommer som en följd av att träregeln fuktats upp av vätskan från MOC-skivan. Vid uppsugning av vätska från MOC-skiva kan det skapas en fuktgradient som inom ett litet område på träregeln uppfyller precis de förutsättningar som krävs för att synlig mikrobiell påväxt skall uppkomma. Se prickarna på bilden.

Bild 5: Svarta prickar av mikrobiell påväxt på träregelstomme i kontakt med MOC-skiva.

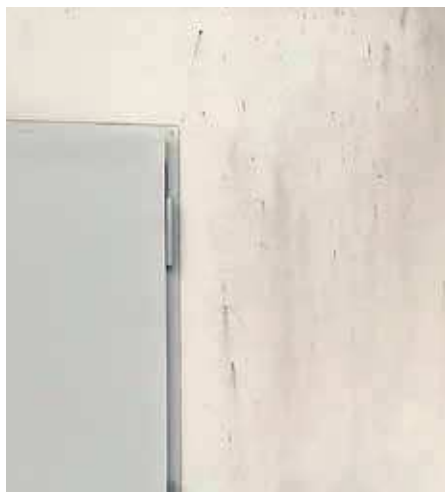
Det kan ske mikrobiell påväxt i träspån i MOC-skivor. Om MOC-skivor felaktigt används som putsbärare kan mikrobiell substans spridas ut och missfärga fasaden. MOC-skivor tillsätts träfiber för att öka flexibilitet, på motsvarande sätt som i cementfiberskivor. Skillnaden är att MOC-skivor har ett relativt lågt pH-värde där vissa mikroorganismer gärna växer, till skillnad från cementfiberskivor där pH-värdet är högt och hämmar mikrobiell påväxt.

Bild 8: Putsad fasad med missfärgning av mikrobiell påväxt hos träfraktioner i MOC-skivan som felaktigt använts som putsbärare.

Det är inte lämpliga att putsa direkt på MOC-skivor. När MOC-skivor används som vindsyddskivor och sandwich-element bör de alltid förses med en kapillärbrytande och dränerande fasad, gärna ventilerad fasad. Denna utgör på ett effektivt skydd som en slags regnkappa för att minska klimatbelastningen på den yttre MOC-skivan. En annan källa till mikrobiella missfärgning

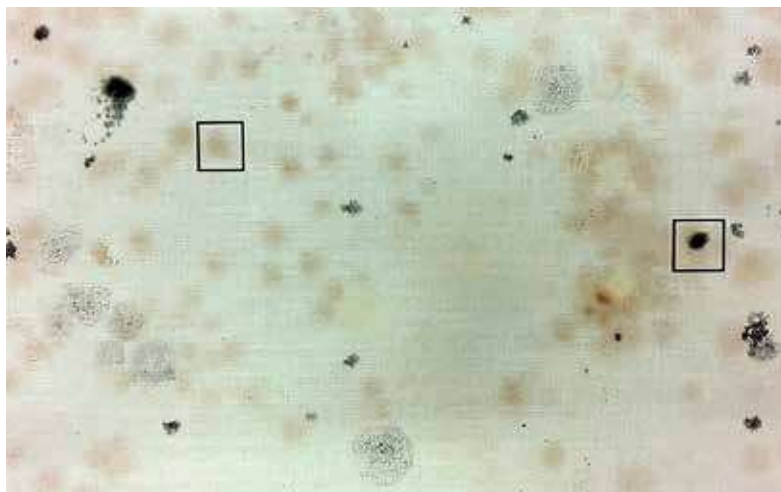
De billigaste skivorna innehåller ofta en oregelbunden mängd av stora träfraktioner som under långvarig hög fuktbelastning kan orsaka synlig mikrobiell påväxt. Bild 9 visar påväxt på en MOC-skiva som exponerats för 100% RF och 20°C i ett år, mögelsorterna *Trichotecium roseum* och *Cladosporium sp.* identifierades enligt Åhs & Sjöberg (2017).

Bild 9: Mikrobiell påväxt på MOC-skiva efter 1 år i 100% RF och 20°C.
