GRUNDFÖRSTÄRKNING

av Stockholms Centralstation

När stationshus behöver **renoveras eller byggas om** så innebär detta ofta komplexa insatser och stora utmaningar, både tekniskt och logistiskt för att arbetsinsatserna ska kunna genomföras med ett minimum av störningar på den vardagliga verksamheten. Stockholms Centralstation, där det sedan 2008 pågår ett omfattande renoveringsprojekt, är inget undantag.

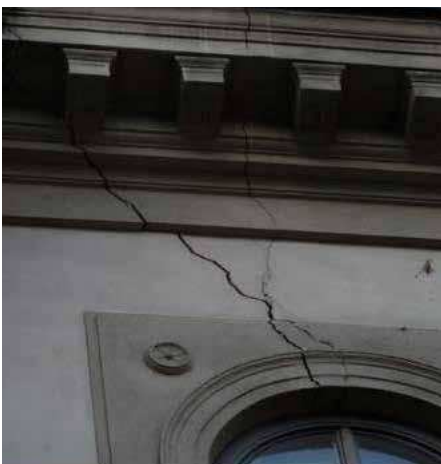
i en takt av 0 till 1.0mm/år. Pågående sättningar i lerlagret har också påverkat de ytligt grundlagda delarna av Hus B och Södra Paviljongen. Eftersom sättningshastigheten har varierat mellan olika byggnadsdelar är skador i form av sprickor etcetera betydande. Ombyggnaden från 1950-talet förvärrade situationen. Differentiella sättningar ökade på grund av att den delen av huset som vilar på tunnelgången/mittskeppet inte sätter sig, medan sättningar av huset på båda sidor av tunnelgången har fortskridit under hela tiden från 1950-talet till idag. Ojämna sättningar ger upphov till sprickor i ytter- och skiljeväggar, samt bidrar till lutande bjälklag. Sprickbildningen i Centralstationen är väldigt omfattande och vittnar om en långvarig och mycket oregelbunden sättningsutveckling, vilket resulterar i sprickbildning i väggarna.

Sprickor i ytter- och skiljeväggar.

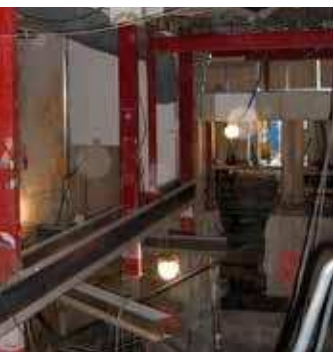
Södra Paviljongen, avlastning av stomme.

genom stoppslagning mot berg. Förborring har utförts i förekommande fall med översläende, vattenspolad hammarborrmaskin och med vattendriven sänkborr av typen Wassara. Lastöverföringen till de nya pålarna åstadkoms med olika metoder beroende på vilken del av byggnaden pålarna har installerats i. För en del av Södra Paviljongen har man utnyttjat de befintliga bärande betonggrunderna där de nya pålarna har anslutits direkt till dessa. För nya utgrävda källare har man gjutit nya betongfundament där man överfört laster från stommen genom nya stålpelare installerade under befintliga pelare, fundament eller väggar. Många tillfälliga avlastningskonstruktioner har projekterats för en temporär avlastning av befintlig stomme.

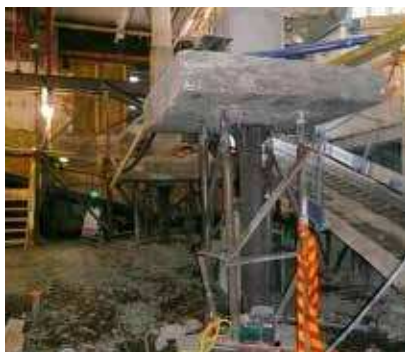
Ny källare under en del av Södra Paviljongen.

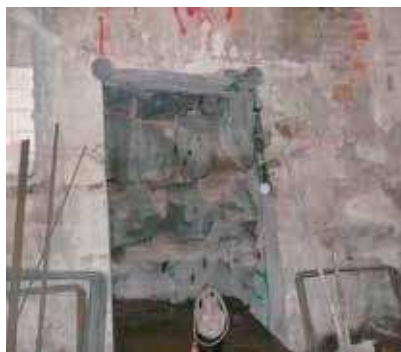
Nischer i kallmur, Hus A.

Grundförstärkningen under Hus A har utförts med borrade stålrörspålar typ Ruukki RD med olika dimensioner. De flesta av pålar var RD 170x12,5 med dimensionerande bärförmåga 1000 kN. Pålarna har neddrivits min 1 m i friskt berg med vattenspolning, typ Wassara. För att installera pålar i husets grundmurar, "kallmurar", sågade man nischer i både ytter- och innermurar av natursten. Nischer placerades under vertikala "laststammar" och djupet valdes så att pålar placerades i mitten av murrarna/väggarna. Lasten har överförts via ingjutning av nischerna med armerad betong och bultning till grundmuren eller genom samverkan mellan kallmur och påle som försetts med påsvetsade rillor. Andra grundförstärkningsalternativ som förekom i Hus A var okbalkar av kringgjutna stålbalckar, som borrades och installerades genom de befintliga grundmurarna. Alla nya grundbalkar ligger under källargolvets nivåer. I trånga utrymmen och delar av källaren där golvet inte skulle sänkas har man utnyttjat möjligheten till snedpålning.

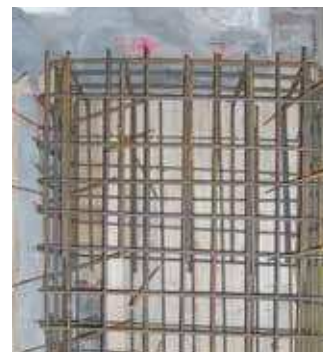
Pålning i nisch, Hus A.

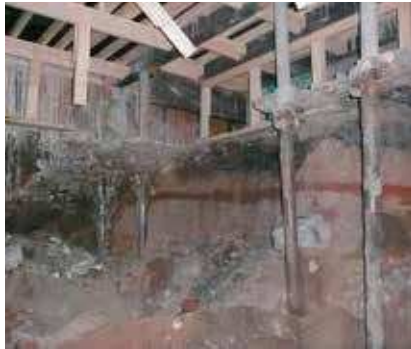
Utgrävningarna och grundförstärkning av Hus B under trapporna till "Hyllan" samt bottenplattan under lokalen där McDonald's ligger.

Beskrivna exempel är bara en liten del av lösningar som tillämpades i grundförstärkningsprojektet. Många "översraskningar" påträffades, under pågående arbete, i form av gamla värmekassuner som helt saknade grundläggning, plattor under Hus B och "hyllan", som inte var fribärande utan behövde konstrueras på nytt som fribärande och med ny grundläggning. Man påträffade dåliga kallmurar, rivningar eller lösningar som utfördes i tidigare entreprenader och inte fanns redovisade. Nästan inga relationshandlingar fanns att tillgå och detaljprojekteringen utfördes först efter utgrävning och

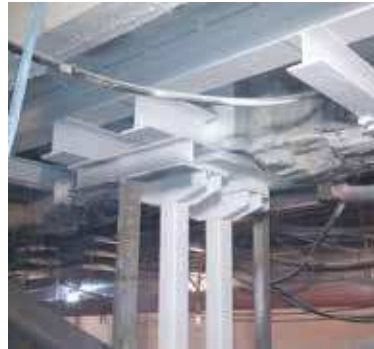
Avväxling av Västra Muren.

Den mest avancerade grundförstärkningsmetoden har man projekterat och tillämpat vid rivning av Västra muren i Hus B. Västra muren har utgjort grundläggning för större delen av ytterväggen av Centralhallen med sina pilastrar för takbågarna och för bottenbjälklaget. Överföringen av vertikala laster till nya stålpelare och pålfundament har projekterats med komplicerade stålavväxlingar som kallades för "kronor". En lokal urtagning av kallmur under pelare/pilastrar skulle ske med urtagning av nischer och temporär avvaxling av vertikallast till intilliggande kallmur. Denna metod visade sig inte fungera, på grund av grundmurens mycket dåliga kvalitet. Metoden ändrades därför i samråd med SKANSKA och beställaren Jernhusen till pålning från Centralhallen. Pålningen utfördes nattetid för att inte påverka stationens verksamhet. Stålrörspålar beräknades för två olika funktioner och olika knäcklängder. Pålarna fungerade som pelare under rivningstiden. Efter gjutning av nya pålfundament och installationen av stålpelare har pålarna fungerat som vanliga stödpålar. Avväxlingen av Västra Muren fungerade väldigt bra. Nu finns inga murrester kvar och man har frilagt mycket utrymme i källarvåningen för både teknikerum och butiker.

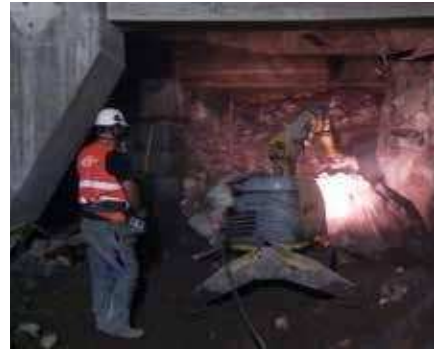
Utgrävning vid Östra Muren.

Det mesta av Östra muren som bar pelarna och takbågar i Centrallhallen på östra sidan har avvaxlas och rivits under ombyggnationen på 50-talet. Resten skulle avvaxlas och grundförstärktes under denna entreprenad. En liknande konstruktionslösning som för Västra muren tillämpades, med pålning uppifrån och pålar som arbetade temporärt som pelare. Viss skillnad förekommer dock när det gäller hur själva stålavväxlingarna projekterades. Dessutom var området mellan Östra muren och Hus A outgrävt, vilket ytterligare försvårade arbetet. Först efter

en väldigt omfattande utgrävning och bortforsling av jordmassor kunde man inventera och studera befintliga konstruktioner och projektera konstruktionslösningar.
