# GAMLA ÅRSTABRON DÄMPAS MED NY METOD

På uppdrag av Trafikverket görs nu ett arbete på Gamla Årstabron i Stockholm för att minska buller. **Arbetet får inte påverka vare sig den ständiga tågtrafiken eller bronns yttre, så man är tvungen att arbeta underifrån!** Däck och balkar kläs med särskilda dämpande paneler – en metod som aldrig tidigare använts på stålbroar.

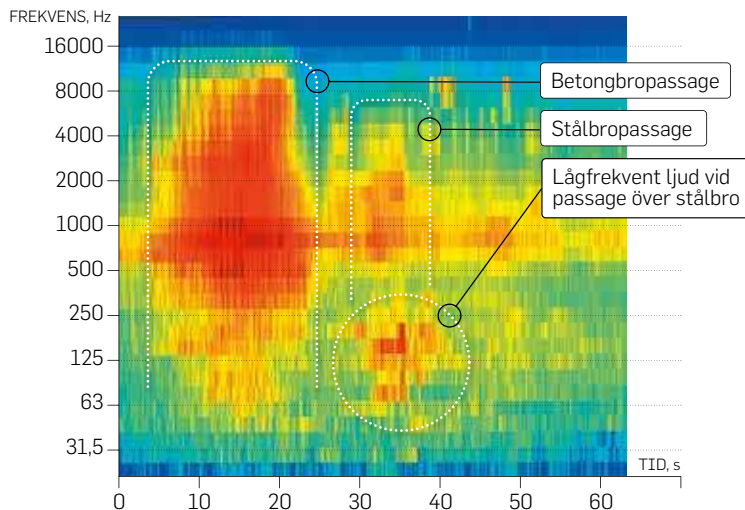
**Bild 1. Mätning på fasad 550 m från stålbron. Tågpassage i sydgående riktning. Först passerar tåget betongbron, därefter stålbron (efter 27–42 sek).**

Bild 1 visar resultat från en ny mätning vid husfasad. Mätningen visar frekvensinnehållet över tid där tåget kommer ut ur tunneln vid tid 0 sek, går vidare ut på betongbron (5-23 sek), över Årsta Holmar och ut på stålbron (27-42 sek).

Mätningen indikerar att det samlade bullret primärt påverkas av tågpassagen över den första betongbron (ca. 5-23 sek). Men man kan också se att det är ett högt innehåll av lågfrekvent ljud när tåget passerar stålbron (efter ca 27 sek). En möjlig förklaring till klagomålen kan vara att den uppfattade ökningen i ljudnivå egentligen är ett ökat bidrag i lågfrekvensområdet, och att detta bidrag kan bero på det nyligen införda brodäcket i stål.

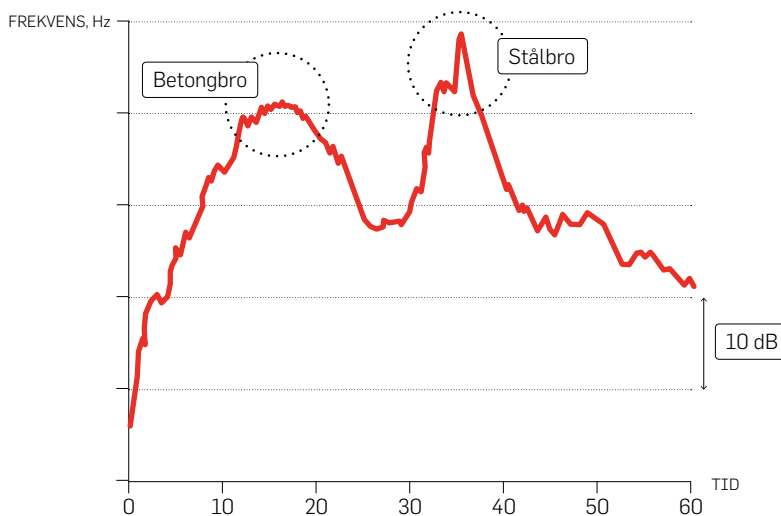
**Bild 2 visar en tågpassage (tid på x-axel) som A-vägd nivå i det lågfrekventa området, svarande till den lågfrekventa delen i bild 1.**

På bild 2 ses tydligt att det lågfrekventa bidraget är större för passagen över stålbron än passagen över betongbron. Man kan se att tåget kör ut på betongbron (0-20 sek), därefter passeras holmen där nivån sjunker, och vidare passeras stålbron från 27-42 sek med en kraftig stigning av låga frekvenser (ca 63-250 Hz).

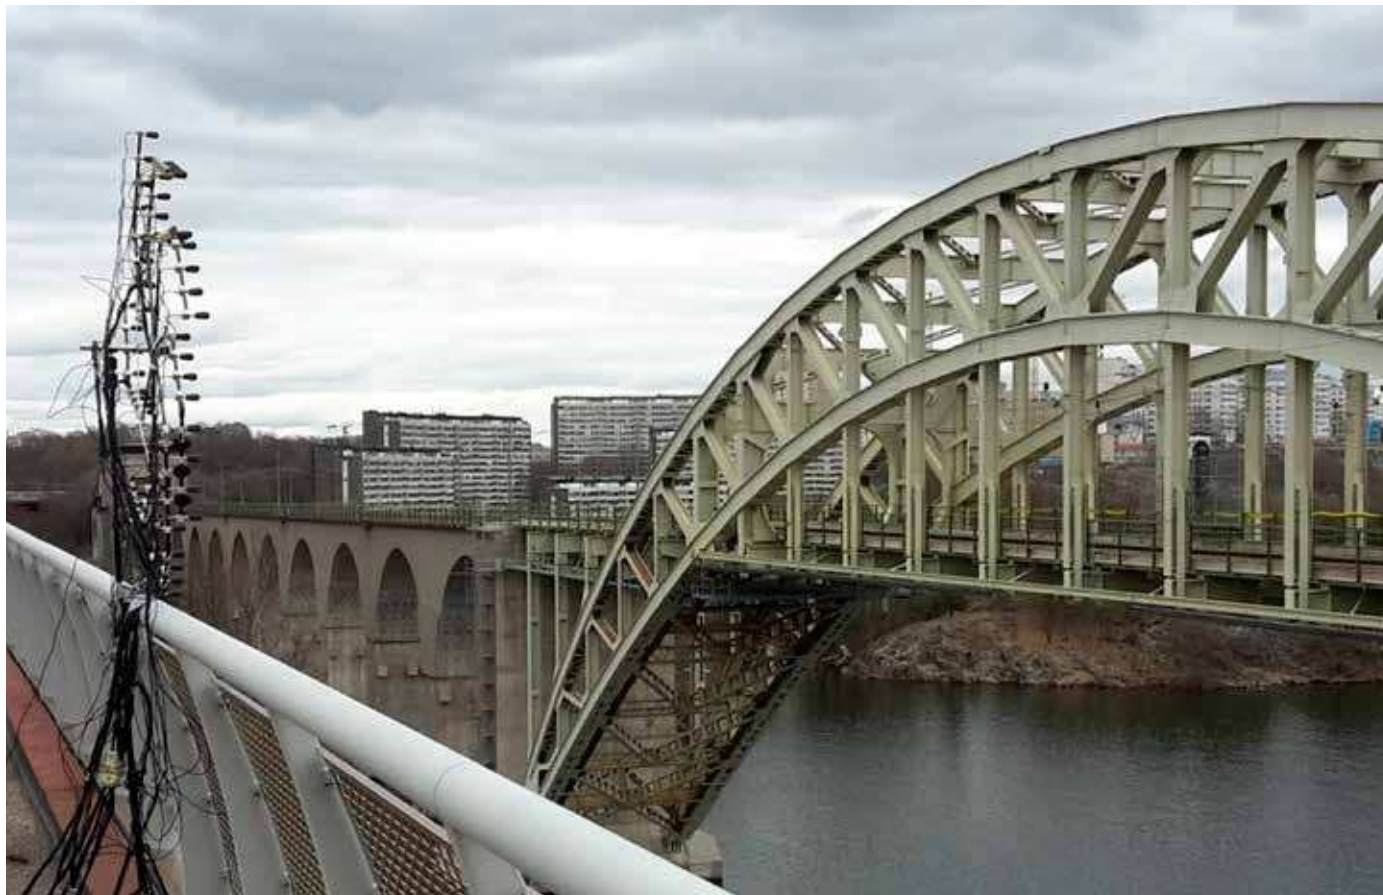
Bild 3. Ljudmätning från grannbro med akustisk kamera.

För att minimera inflytandet från bakgrundsljud gjordes därför mätningar från den intilliggande grannbron som löper parallellt med Gamla Årstabron på ca 45 m avstånd. Dessa gjordes med s.k. akustisk

kamera, bestående av 56 mikrofoner, för att lättare identifiera olika källors bidrag se bild 3. För att endast mäta under tågpassage monterades "tågdetektorer" i början och slutet av bron. Detektorerna bestod av 5 st. accelerometrar som började registrera när ett tåg passerade. Passage av varje individuell boogie, ibland t.o.m. enskilda hjulpar, kunde uttydas. Vidare gjordes en mängd mätningar av punktmobiliteten, vilket efter lite dataprocessande kan ge egen-

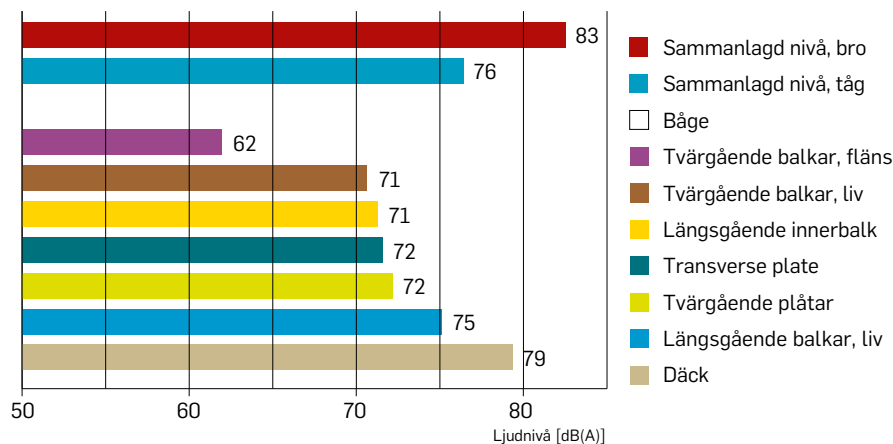
#### Ljudtryck Lp. Bidrag från olika delar hos icke åtgärdad bro.

Bild 5. Modellerad totalnivå för stälbron innan CLD: 83.5 dB(A).

element. Modellen räknade fram ett ljudtryck på 83,5 dB(A) vilket var aningen högre än det i verkligheten uppmätta värdet 82,5 dB(A), men tillräckligt nära för att modellen skulle anses tillförlitlig.

Man kunde snart konstatera att det är brostrukturen som dominerar vid frekvenser upp till 800 Hz, för högre frekvenser är det själva tåget som utstrålar mest ljud. SEA-modellen kunde t.o.m. ge svar på vilka komponenter i brostrukturen som utstrålar mest ljud: däcket och longitudinella balkliv, men också tvärgående balkliv och balkflänsar ger sitt bidrag. (se bild 5). Diagrammet visar att bidraget från själva tåget är 76 dB(A) och att totalnivån (alltså inklusive bidraget från stälbrons alla delar) är 83

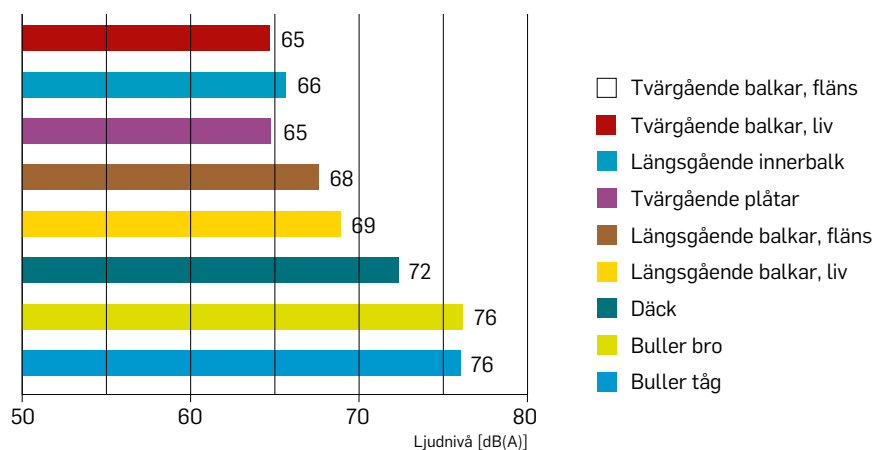
#### Ljudtryck Lp. Brodelar täckta med CLD-panel typ "sommars".

Bild 6. Beräknad totalnivå: 79 dB(A) d.v.s. reduktion med 4 dB. Brostrukturens bidrag har minskats med 6 dB.

Dämpningen ökades nu i modellen genom att lägga in värden från de testade CLD-konfigurationerna. Det visar sig att brostrukturens bidrag kan reduceras med 6 dB. Totalnivån, när buller från tåg/hjul inkluderas, har då minskats med 4 dB (se bild 6).

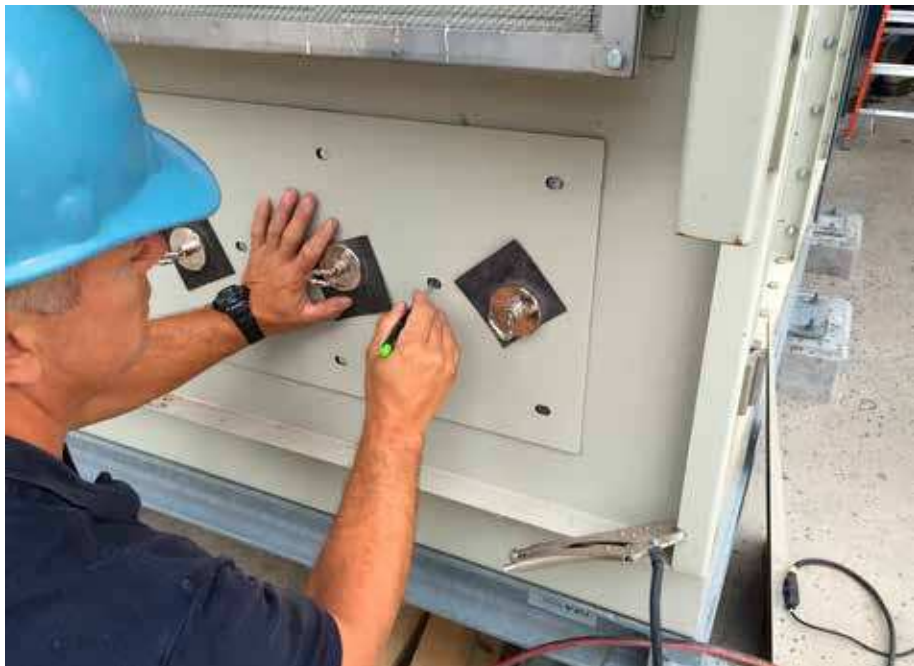
Bild 7. Markering för svetsbultar.

CLD-panelerna sätts fast med svetsbultar, bricka och låsmutter - alla komponenter i syrafast stål. Området omkring varje svetsbult måste primas och målas. Bultarna måste sitta relativt tätt för att ge tryck och anliggnings mellan dämpmaterial och stålstruktur, se bild 7.

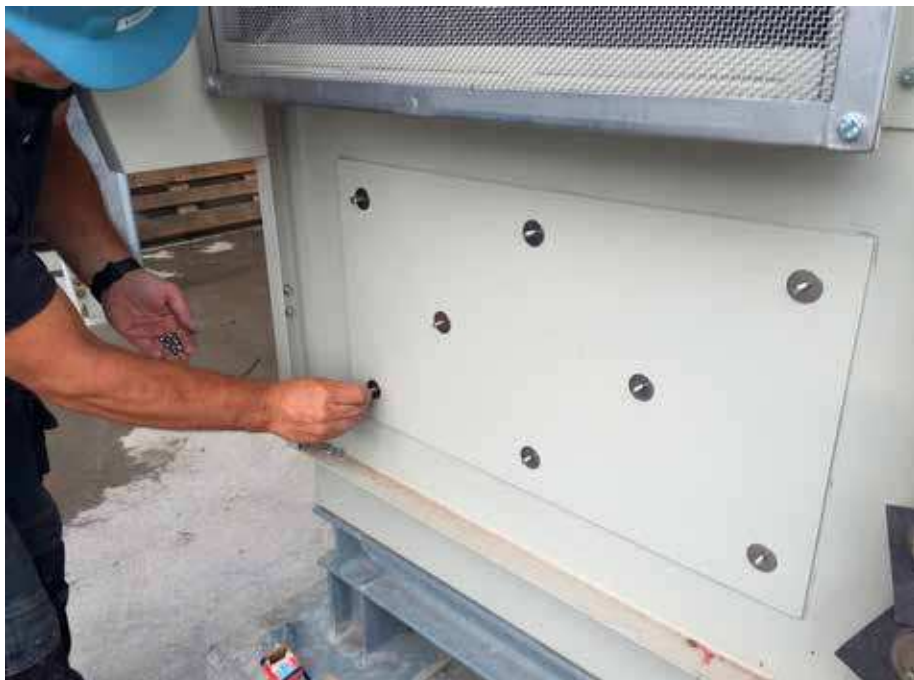
Bild 8. Exempel på installerad CLD-panel. Dämpmaterial pressas mot strukturen via bultar.

Hela den täckta ytan ska rengöras för optimal kontakt mellan stål och dämpmaterial. När CLD-panelen skruvats fast ska avslutningsvis alla kanter runt om CLD-panelen tätas med elastisk fog. Bild 8 visar exempel på färdig installation av CLD-panel.
