BRAND I MASSIVTRÄ

Utmaningar och lösningar

RISE har genomfört ett omfattande forskningsprojekt i syfte att visa hur konstruktioner i massivträ kan klara ett fullständigt brandförlopp. Här beskriver Daniel Brandon och Robert McNamee projektet vars resultat tillsammans med tidigare erfarenheter lett fram till **rekommendationer för dimensionering av exponerat massivträ för att förhindra kollaps vid ett fullständigt brandförlopp.**

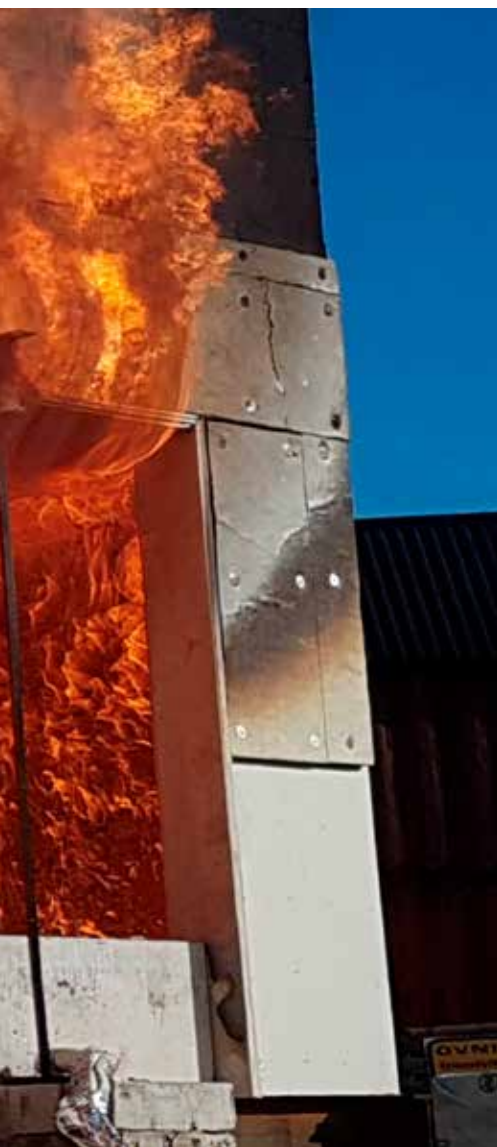
Figur 1: Ett rumsbrandprov (Test 3).

Alla brandförlopp med undantag för test 3 avklingade kontinuerligt (se figur 2) frånsett några pyrande och heta punkter i slutet av 4-timmars testet. En viktig lärdom från test 3, som började återantända efter 3,5 timmar, är att interaktionen mellan exponerade väggar kan göra att nedkylningsfasen saktar ner. Värmekamerabilder av hörn samt ett betydligt högre kolningsdjup vid de

→ nedre områdena av hörn mellan två exponerade väggar, indikerade förlängd strålninginteraktion mellan ytorna på denna plats. En hög syrekonzentration tros vara orsaken till att denna effekt är uttalad i den nedre delen av rummet, och att det inte verkade signifikant i den övre delen av rummet.
